Cour d'école - École Sainte-Cécile

Présentation aux riverains

Projet n° 181 019 200

22 avril 2021

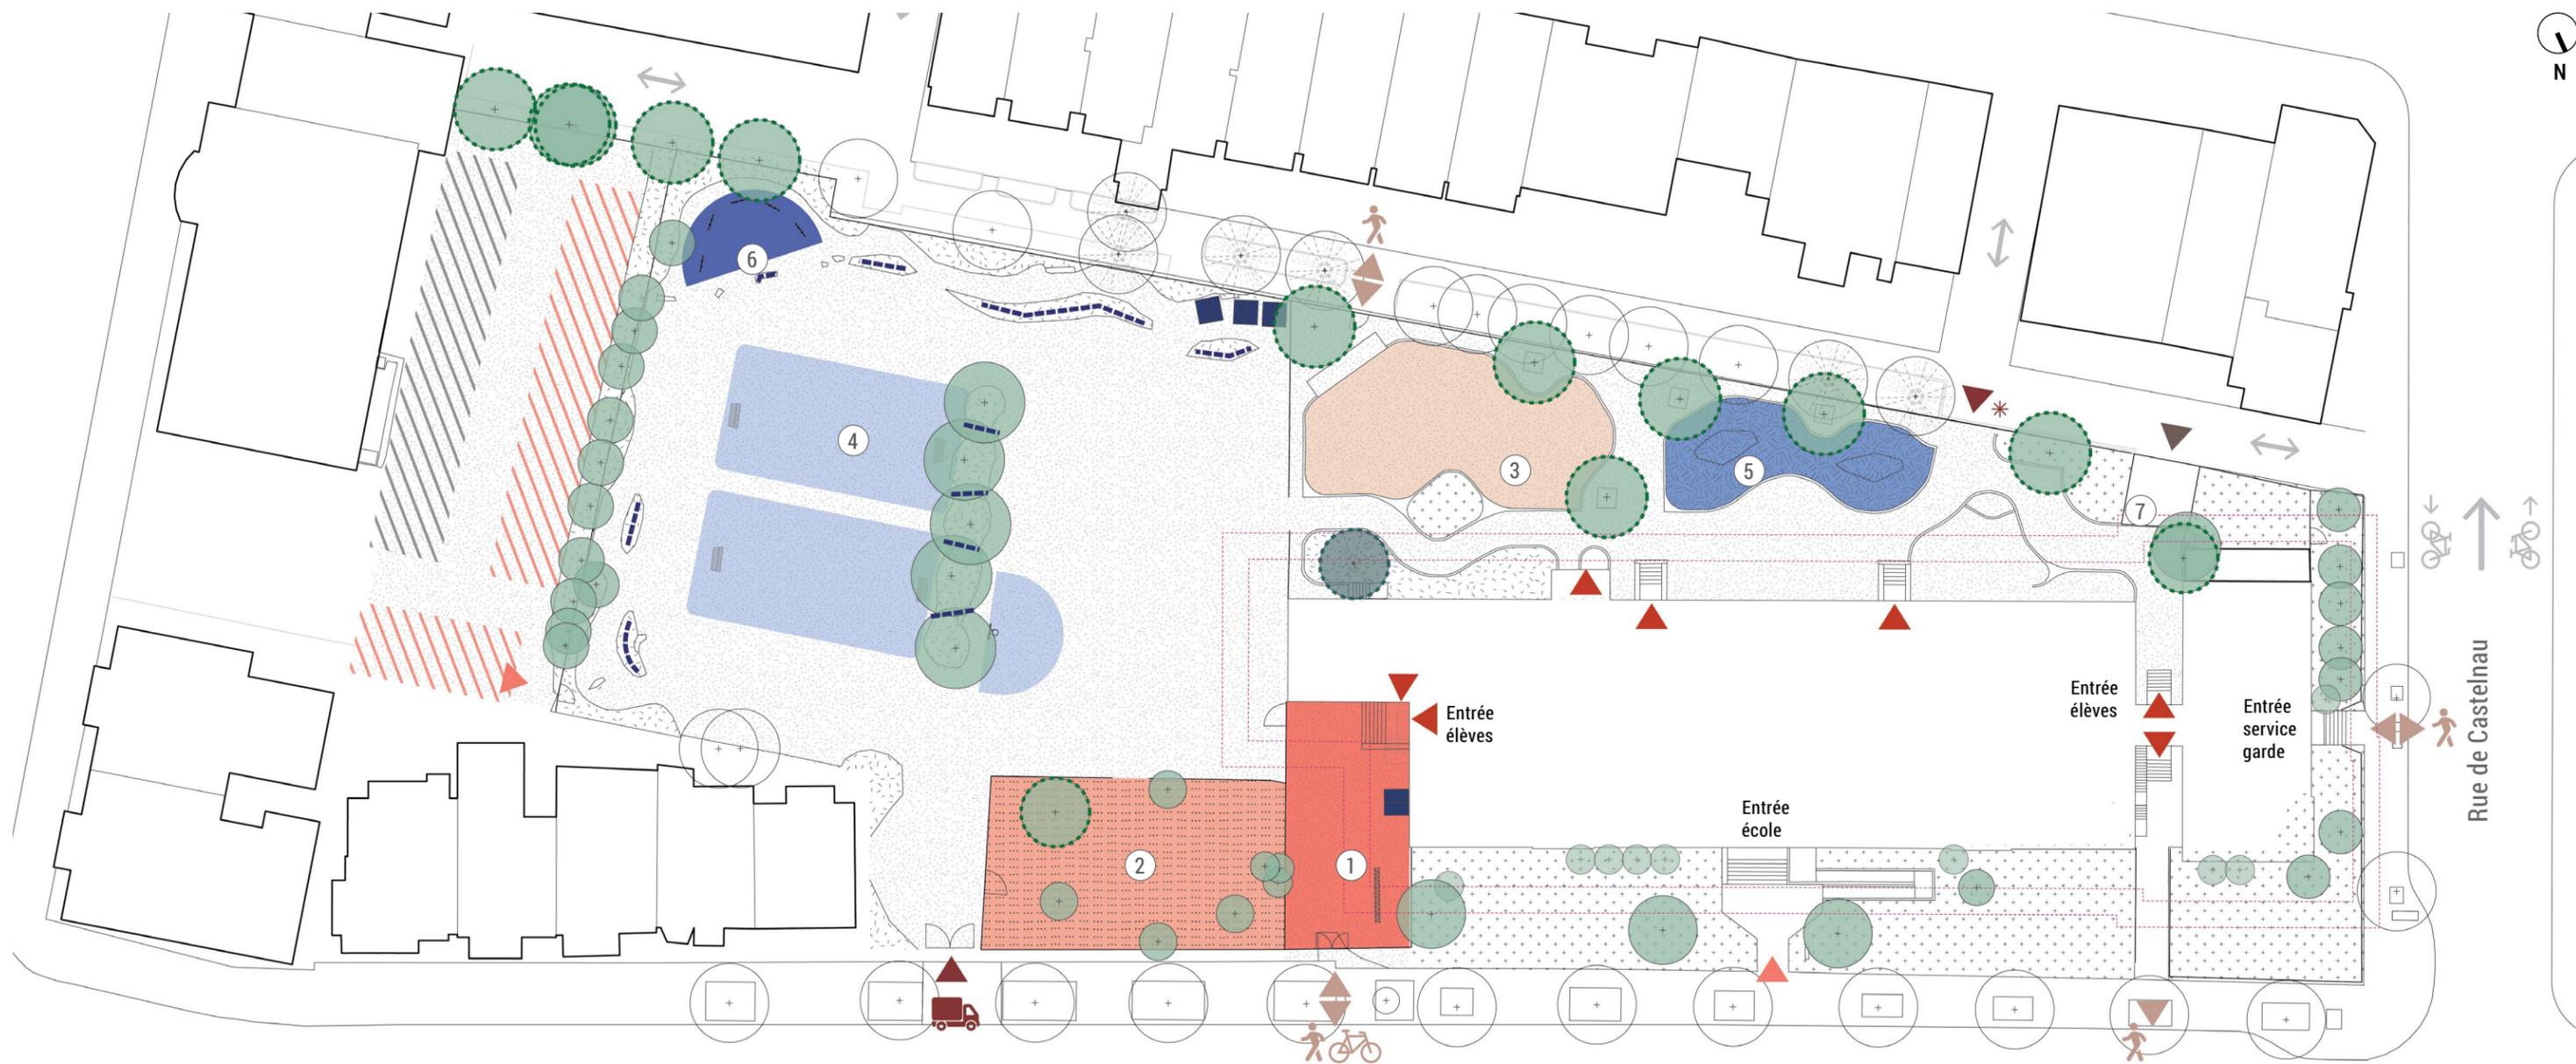
PORTRAIT DE LA COUR ACTUELLE - PROGRAMMATION

- 1** Aire d'entrée
- 2** Zone des pré-scolaires
- 3** Marquage au sol
- 4** Terrains de sport
- 5** Structures de jeux
- 6** Ballons-poire
- Parcours d'hébertisme
- Cabanon
- /// Stationnement du personnel
- /// Stationnement commerces adjacents
- 7** Bouche d'aération STM

- Limite de lot
- Limite d'intervention
- ▲ Issue
- ▲ Entrée administration
- ▲ Entrée/ sortie des élèves
- ▲ Accès véhicule d'entretien
- ▲\* Accès bloqué
- ▲ Accès STM

- Surface d'asphalte
- Surface engazonnée
- Surface de terre battue
- Surface de fibre de cèdre
- Surface de poussière de pierre

- Entrée
- 3 unités de supports à vélo (21 places) à conserver et à relocaliser
  - 1 cabanon (déneigeuse) à conserver et à relocaliser
- Cour
- 4 buts de hockey à remplacer
  - 1 panier de basket à remplacer
  - 2 structures de jeux à remplacer (leur démantèlement et leur réinstallation suite à la décontamination sont des opérations complexes et coûteuses selon les expériences du CSSDM)
  - parcours d'hébertisme (pneus et rondins de bois) à remplacer
  - 3 portiques simples de ballons-poires (grande hauteur) à remplacer
  - 2 portiques simples de ballons-poires (petite hauteur) à remplacer
  - 2 cabanons pour le matériel de l'école à conserver et à relocaliser
  - 1 cabanon pour le matériel du service de garde à conserver et à relocaliser

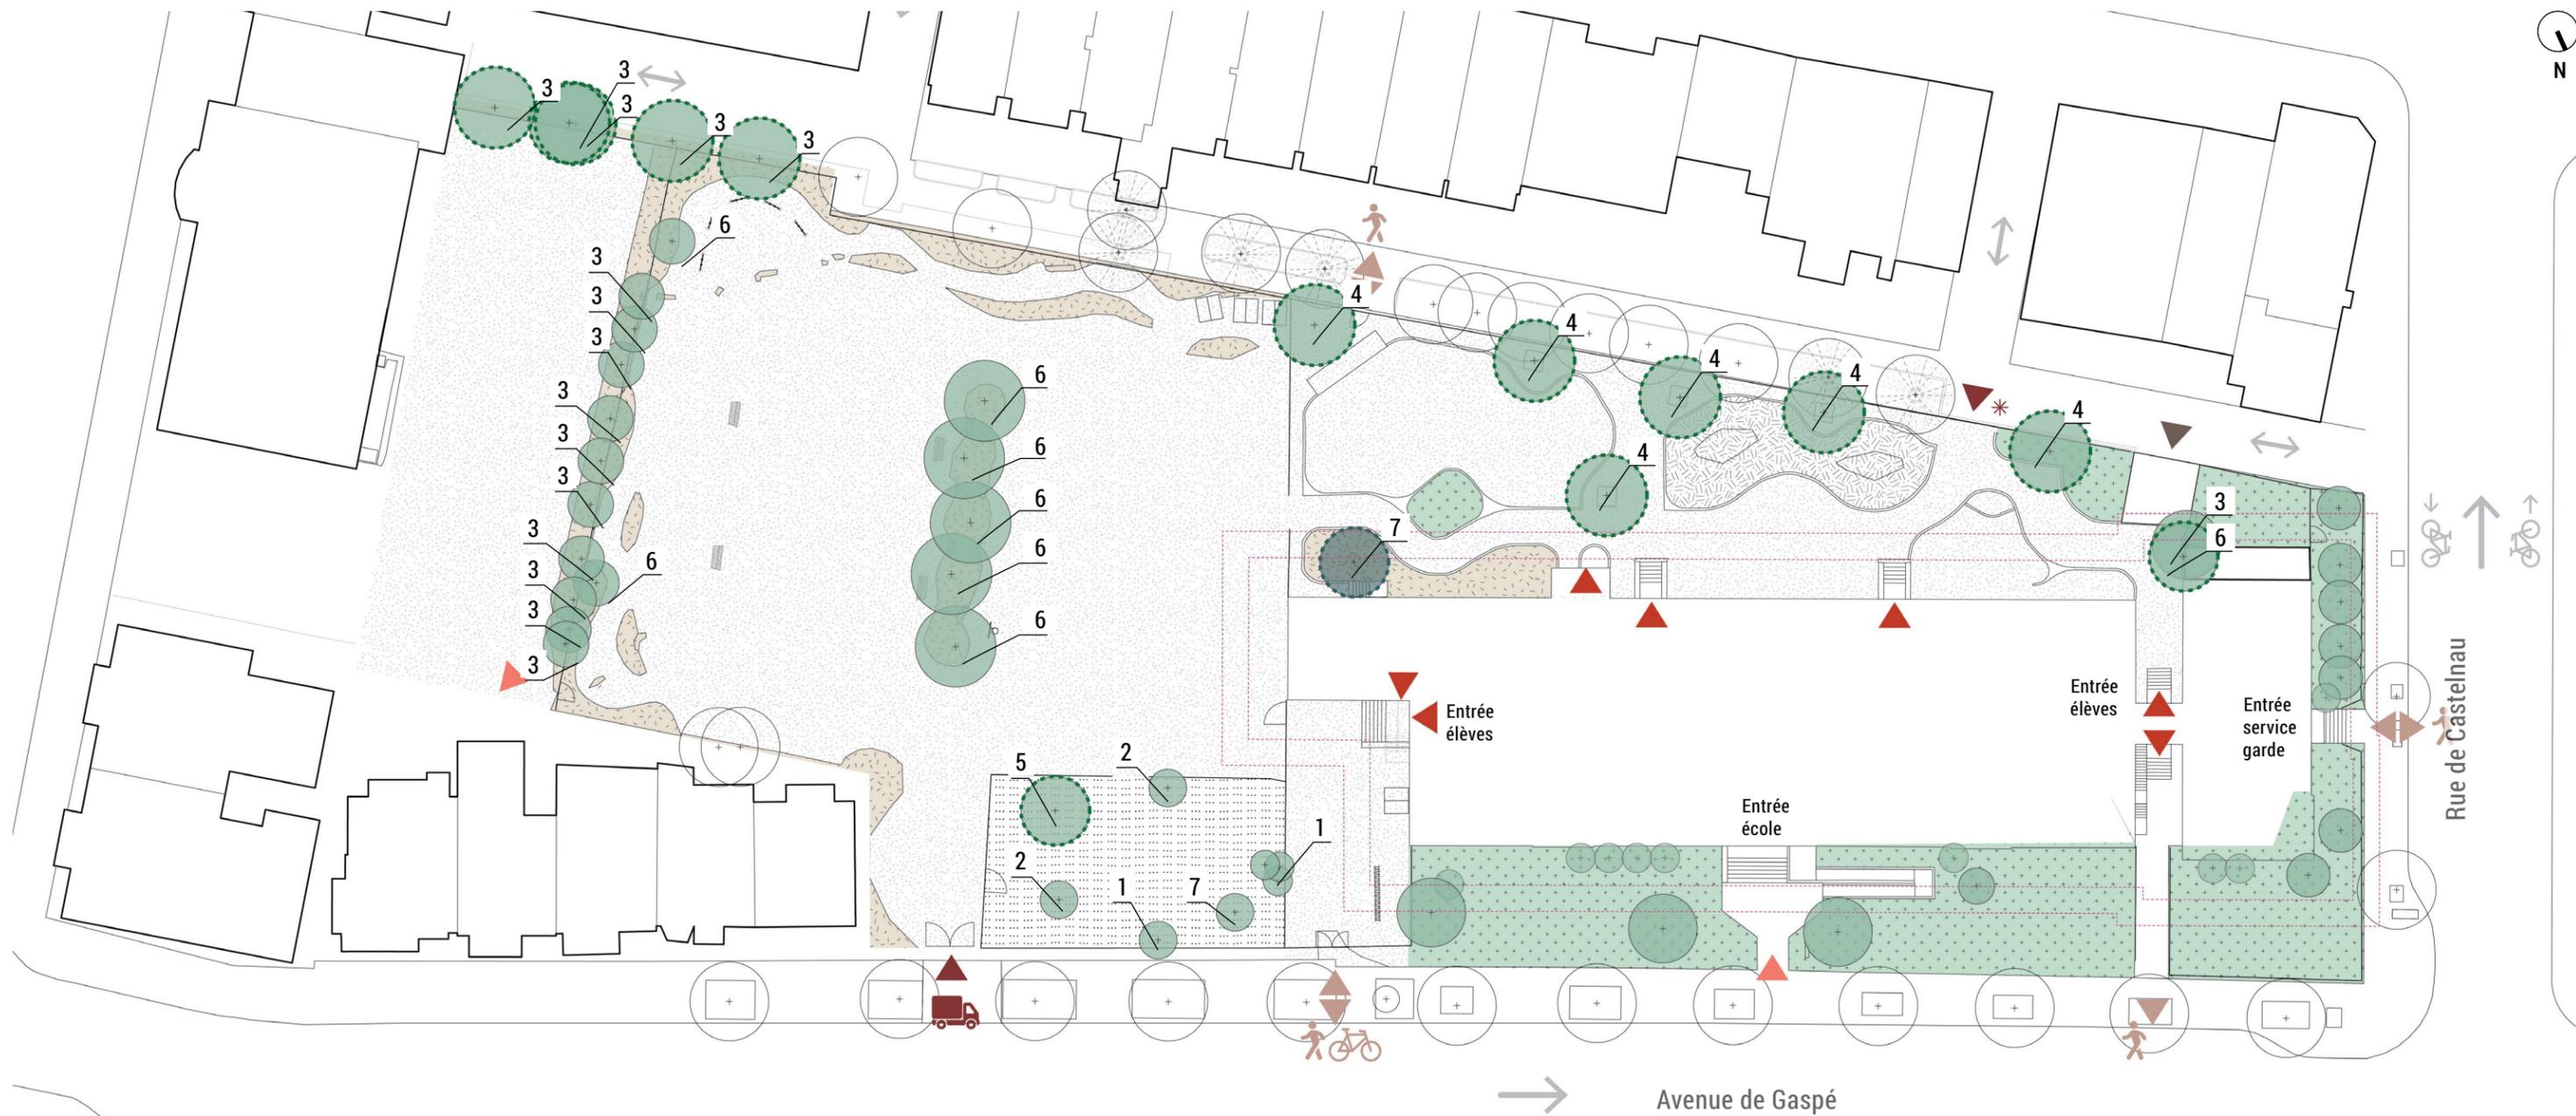
PORTRAIT DE LA COUR ACTUELLE - ARBRES ET SURFACES VÉGÉTALISÉES

Note 1 : Pour accompagner l'équipe, un ingénieur forestier a été mandaté afin de réaliser un inventaire complet des arbres existants et de définir les mesures de protections lors du chantier.

- 1. Cèdre
- 2. Cerisier décoratif
- 3. Érable à Giguère
- 4. Érable de Norvège
- 5. Févier
- 6. Frêne (à abattre pour cause de l'agrile du frêne)
- 7. Épinette de Colorado

- Surface de terre battue
- Surface engazonnée
- Arbre à conserver et à protéger
- Épinette à conserver et à protéger

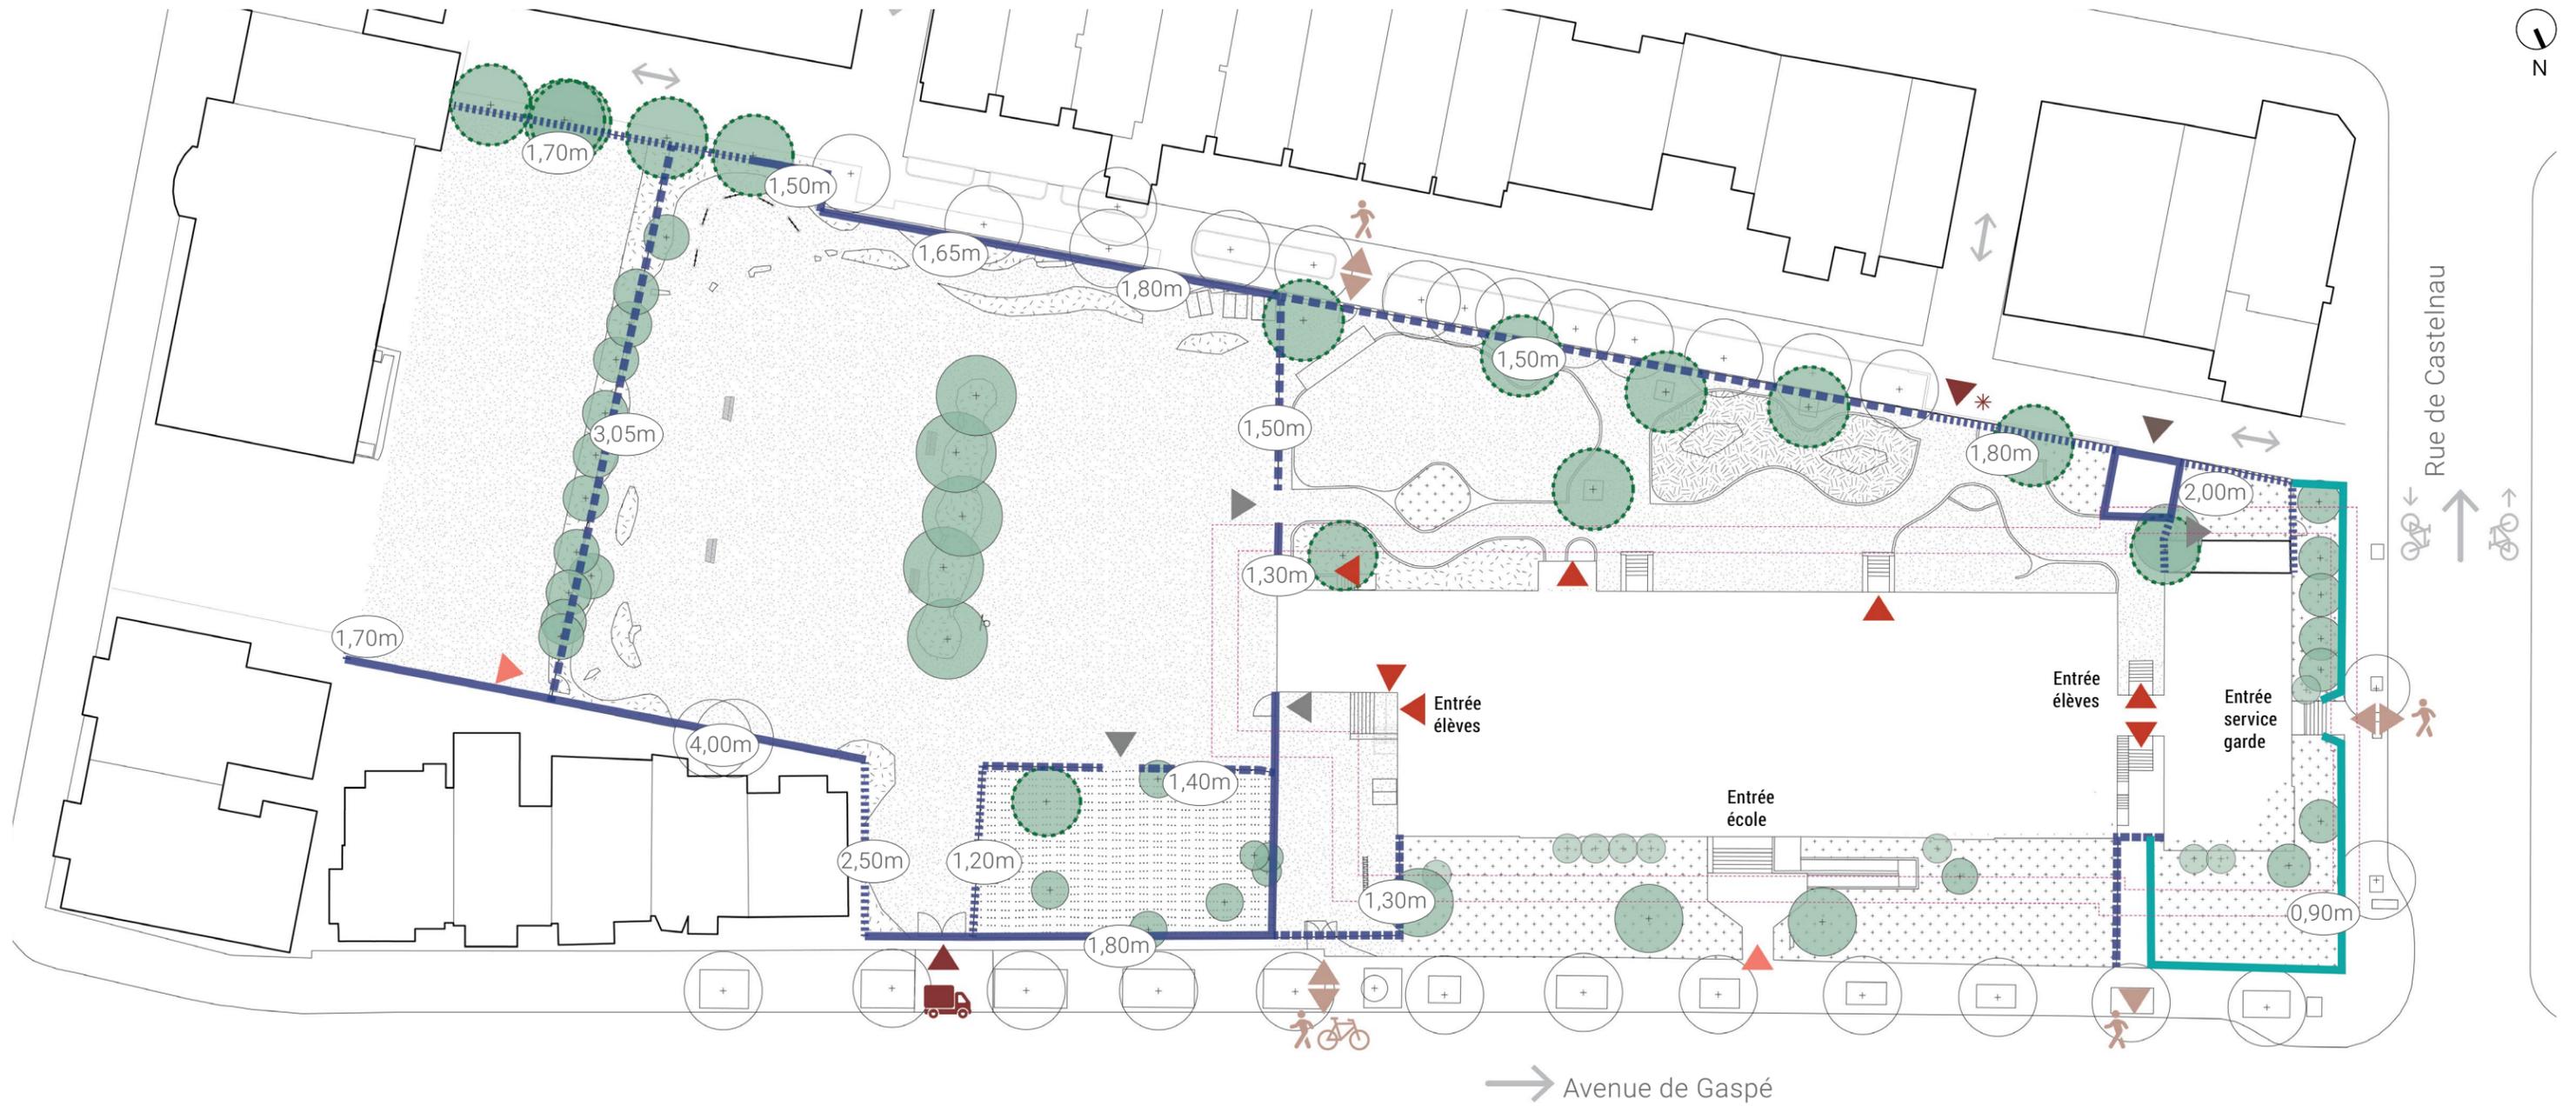
PORTRAIT DE LA COUR ACTUELLE - CLÔTURES

- Clôture en maille de chaîne en acier galvanisé de hauteur variable (410m.li) à remplacer
- Clôture architecturale peinte noire de 0,90m de hauteur (66 m.li)

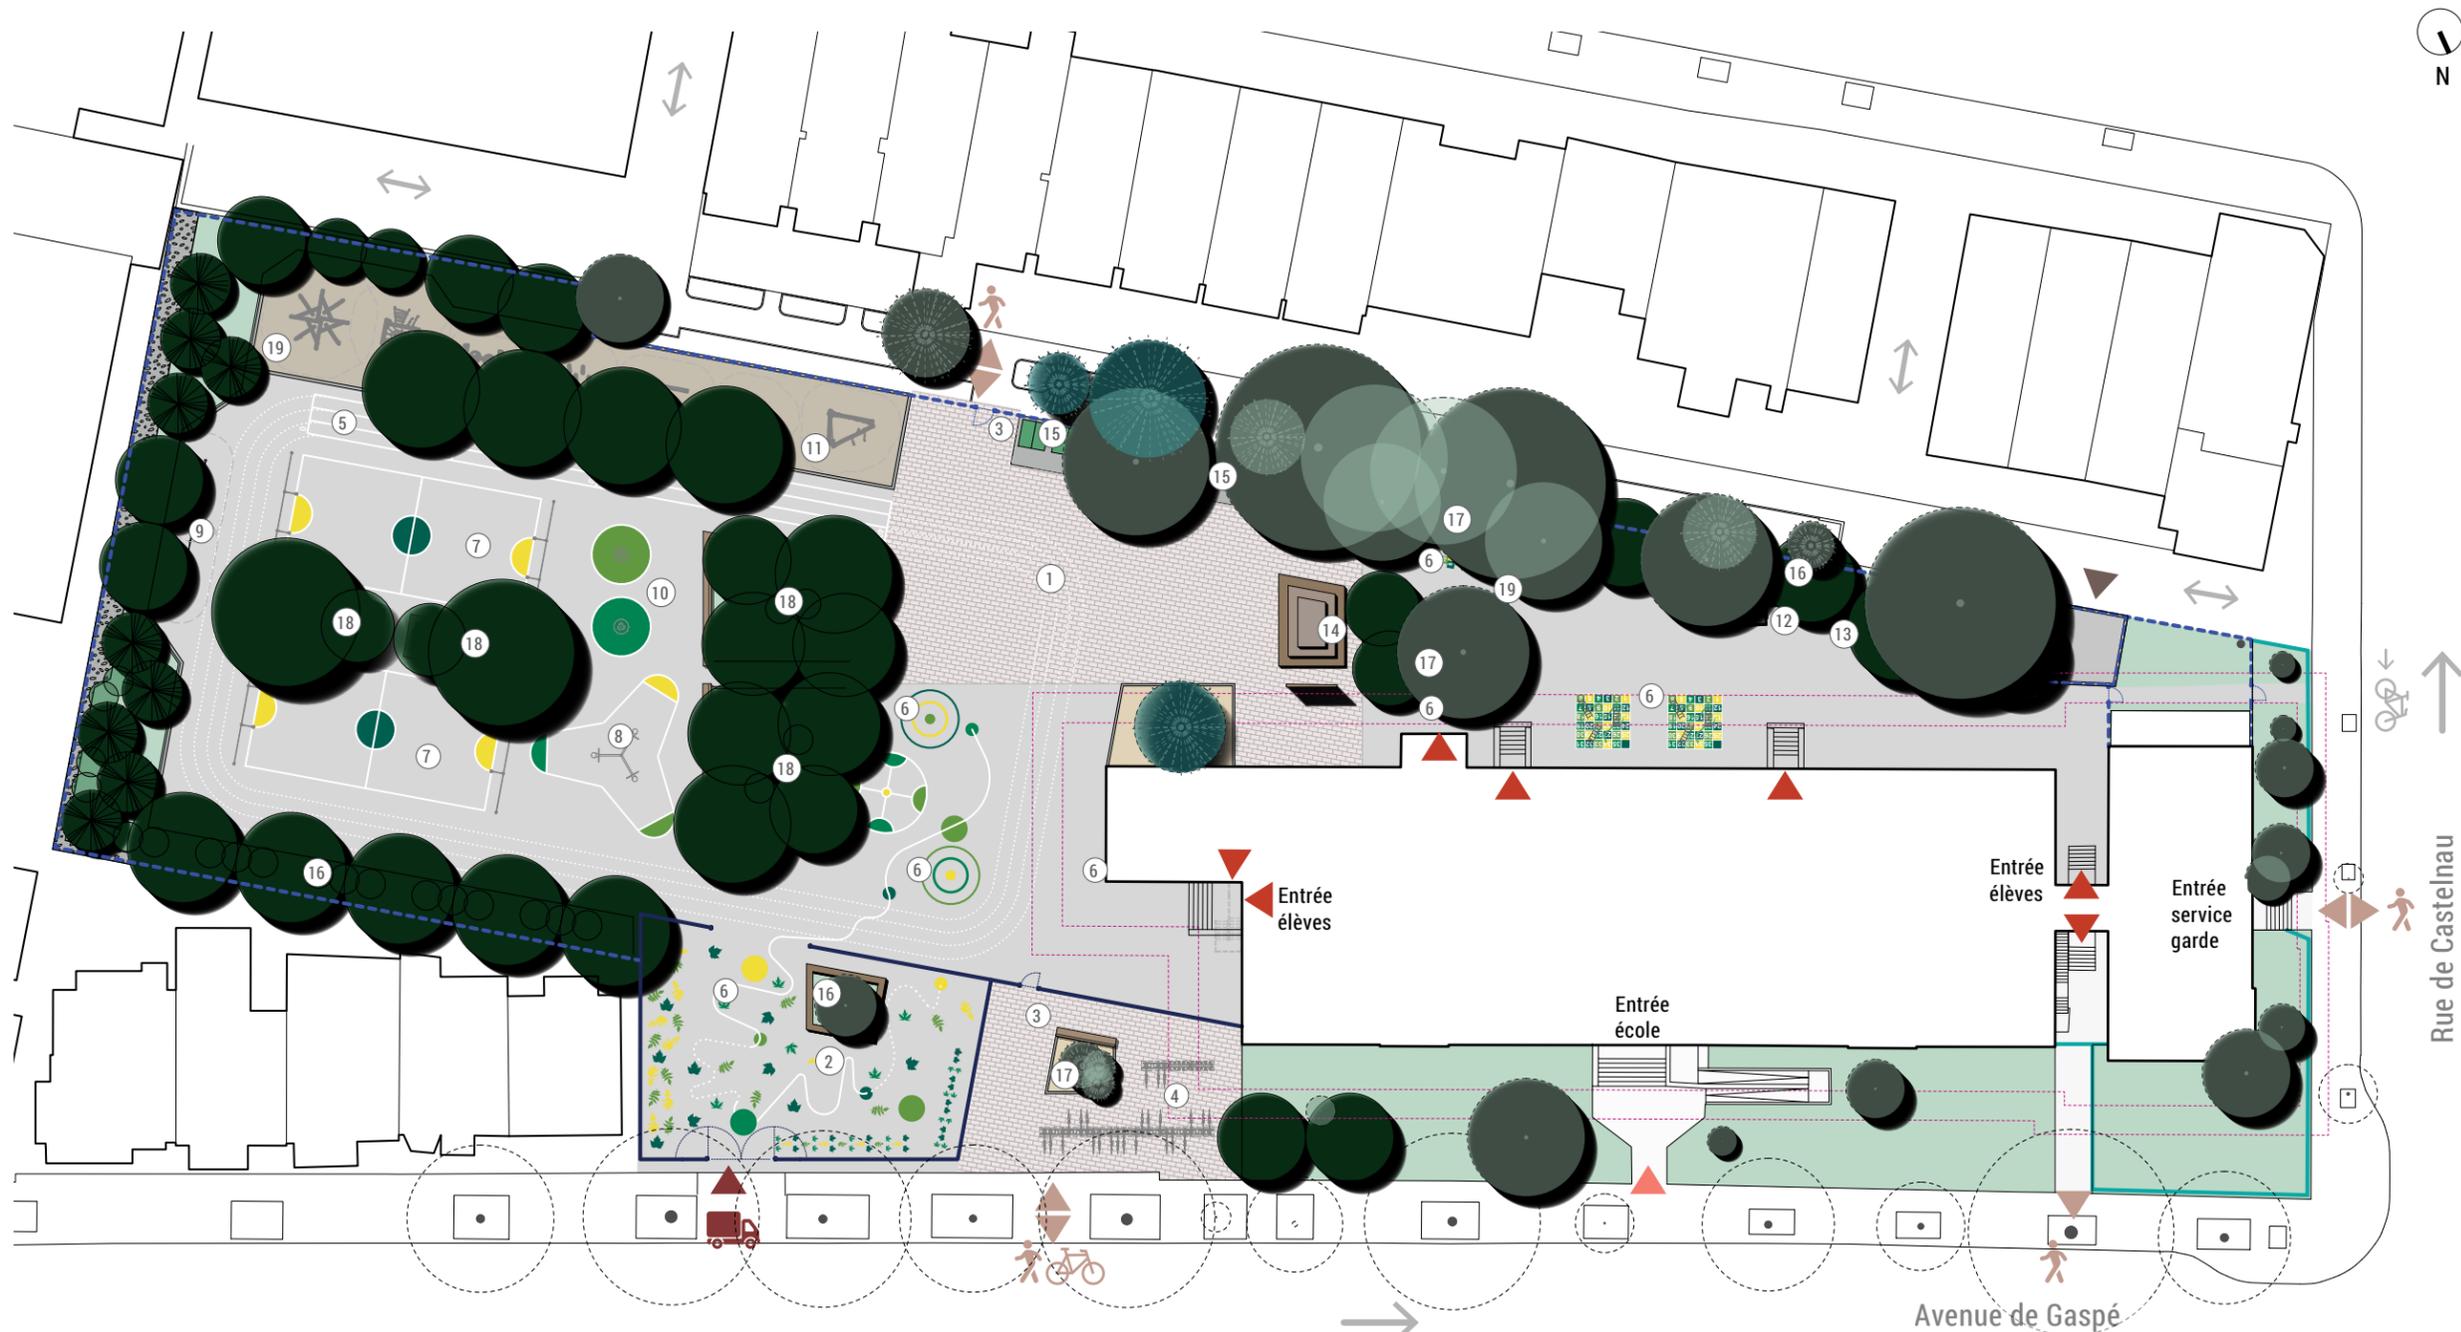
# PLAN DE LA COUR PROJÉTÉE

- Aménagement général**
- ① Espace pour les rassemblements
  - ② Zone des pré-scolaires cernée
  - ③ Entrée principale
  - ④ Supports vélos et trottinettes

- Équipements de jeux**
- ⑤ Piste de course
  - ⑥ Marquage au sol
  - ⑦ Terrain de soccer et de hockey
  - ⑧ Ballon panier
  - ⑨ Zone de ballon poire
  - ⑩ Cloches
  - ⑪ Parcours d'hébertisme

- Mobilier**
- ⑫ Table avec jeux
  - ⑬ Classe extérieure
  - ⑭ Estrade
  - ⑮ Conteneurs

- Aménagement paysager**
- ⑯ Aire végétalisée
  - ⑰ Paillis
  - ⑱ Jardin de pluie
  - ⑲ Fibre de cèdre

- Surface minérale
- Surface végétale
- Surface en paillis
- Surface en fibre de cèdre
- Surface de bois

- Arbre existant à protéger et à conserver
- Conifère existant à protéger et à conserver
- Arbre proposé
- Conifère proposé
- Clôture
- Marge de dégagement (voir notes 1 et 2)

Note 1 : Pour l'entretien des façades, un dégagement de 3,0 m minimum entre les façades du bâtiment sans élément fixe doit être respecté.

Note 2 : Pour limiter les risques d'incendie, tout objet (poubelle, table de pique-nique, remise, conteneur) doit être éloigné d'au moins 5,0 m du bâtiment.

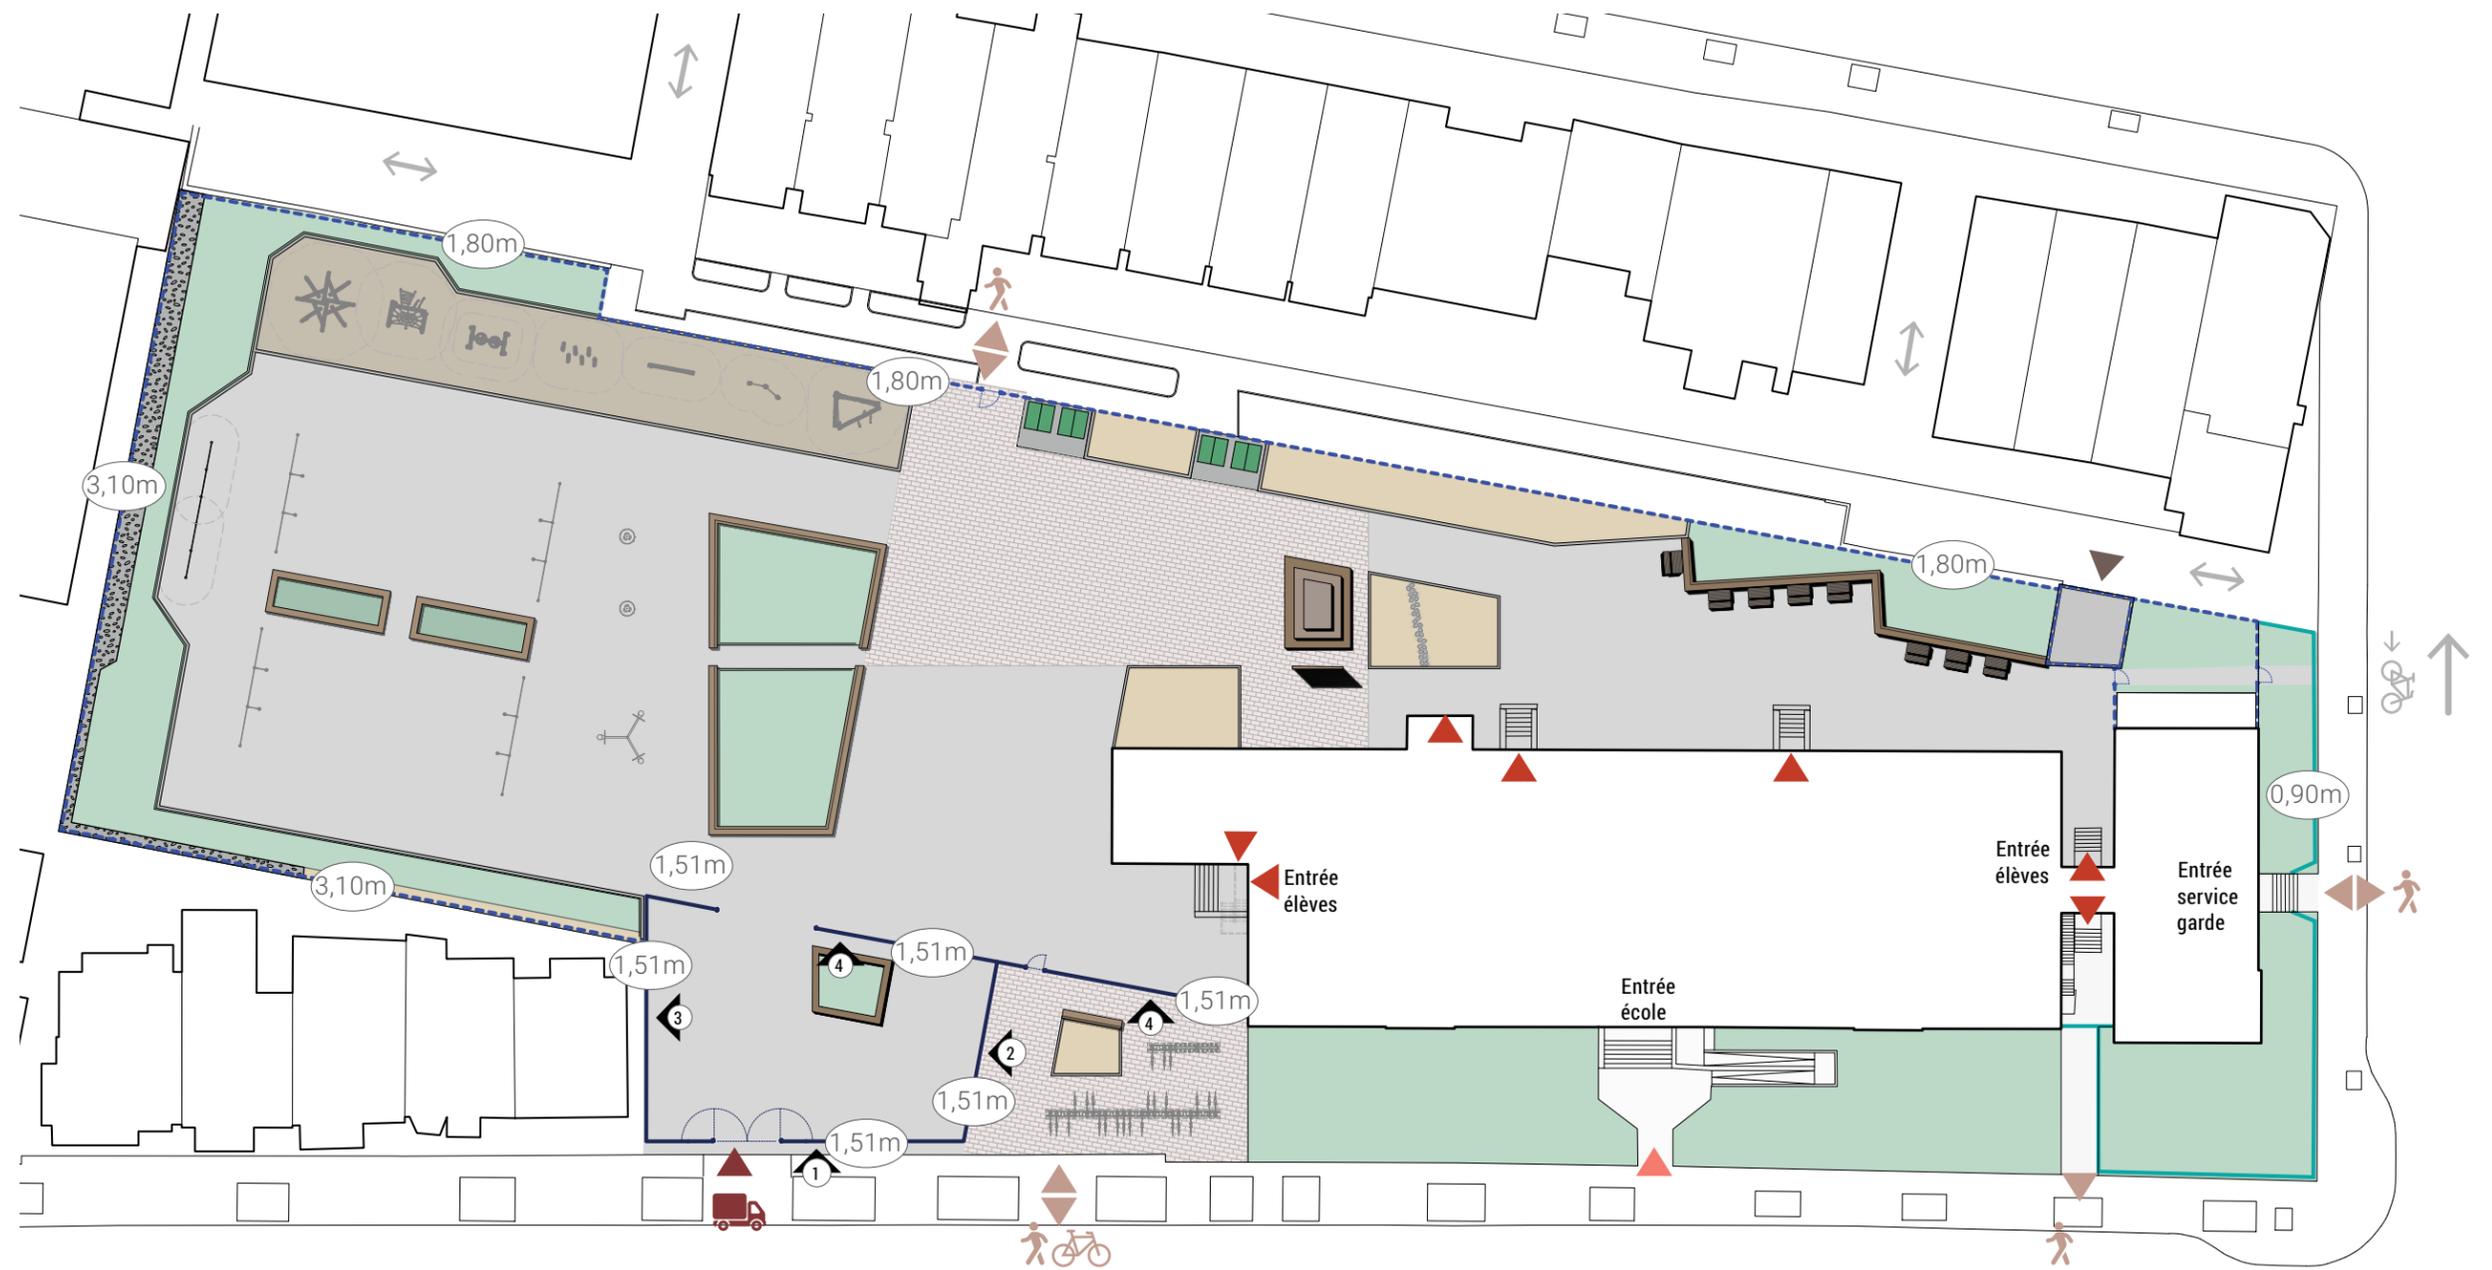
PLAN DE LA COUR PROJÉTÉE - CLÔTURES

- Clôture ornementale en acier galvanisé, découpe de feuilles avec perforation en aluminium peint.
- - - Clôture en maille de chaîne en acier galvanisé.
- Clôture architecturale existante.

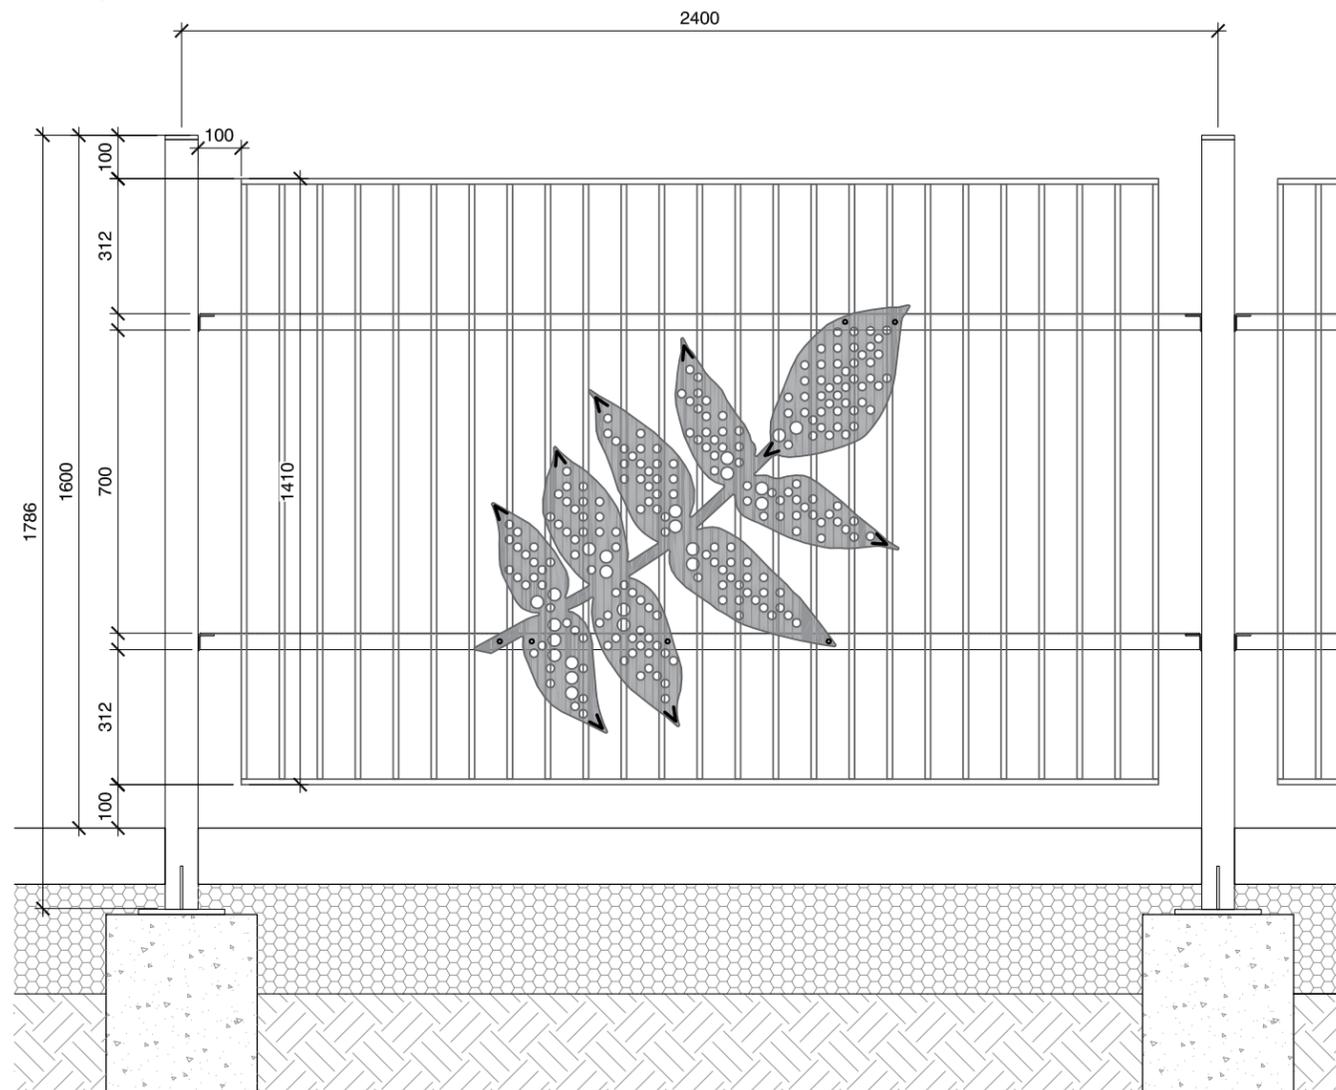
## Élévation type

# CLÔTURE ORNEMENTALE CERNANT LA COUR DU PRÉSCOLAIRE

Matériaux : Clôture en acier galvanisé, découpe de feuilles avec perforation en aluminium peint.

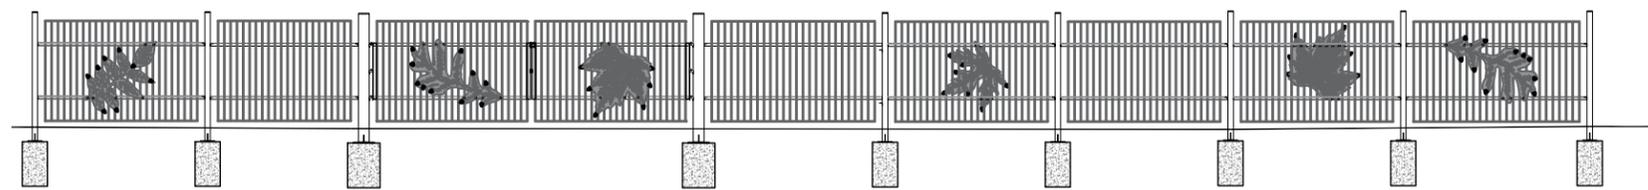
① Tronçon sur avenue de Gaspé

# CLÔTURE ORNEMENTALE CERNANT LA COUR DU PRÉSCOLAIRE
